**ANALIZA POSLEDIC NEURIJ NOVEMBRA 2000  
NA HUDOURNIŠKIH OBMOČJIH SLOVENIJE**

Končno poročilo  
*Št. proj. IV – 23/2001*

Ljubljana, maj 2001

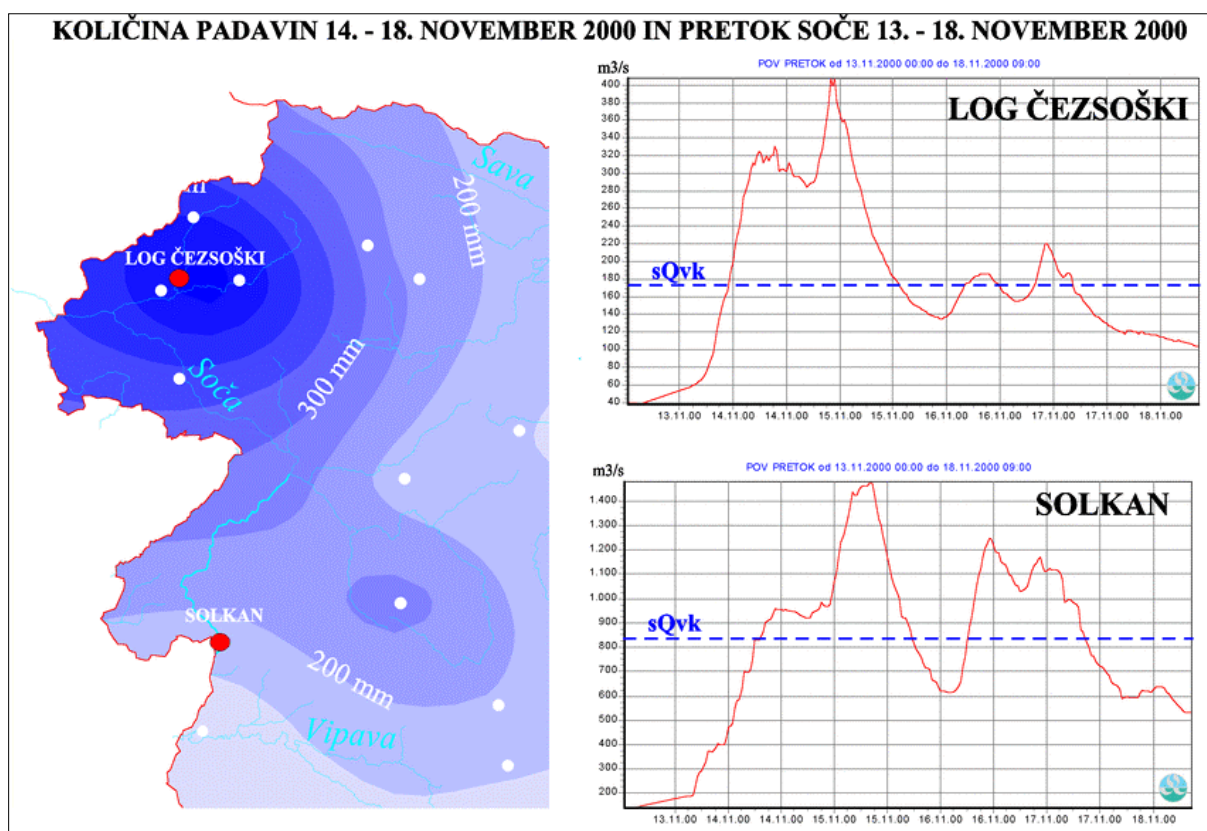
Slika 1: Količina padavin 14.-18. novembra 2000 in pretok Soče 13.-18. novembra 2000 (HMZ 2000)

Značilnost novembrskih visokih voda v zgornjem Posočju je bila dolgotrajnost. Pretoki rek in potokov na tem območju so bili ves mesec večji od običajnih (Slika 1). Pretok Soče v Logu Čezsoškem odraža značilno vodnatost rek v zgornjem Posočju. Po trenutno veljavni pretočni krivulji (omenjene vrednosti pretokov še niso dokončne) je srednji pretok v novembru na tej vodomerni postaji znašal  $101.5 \text{ m}^3/\text{s}$  in je bil trikrat večji od dolgoletnega novembrskega srednjega pretoka ( $32.7 \text{ m}^3/\text{s}$ ), značilnega za ta mesec. Srednji specifični odtok v novembru pa je bil 3.8 - krat večji od značilnega letnega specifičnega odtoka. Vodnatost rek v Posočju se je v novembru dvakrat izdatno povečala. Ob obilnih padavinah se je pretok Soče silovito povečal. Prvič 7. novembra v zgodnjih jutranjih urah, ko je največji pretok na vodomerni postaji Log Čezsoški znašal  $352 \text{ m}^3/\text{s}$  in drugič 14. novembra zvečer, ko je bil zabeležen največji pretok v tem mesecu  $411 \text{ m}^3/\text{s}$  (Slika 2).

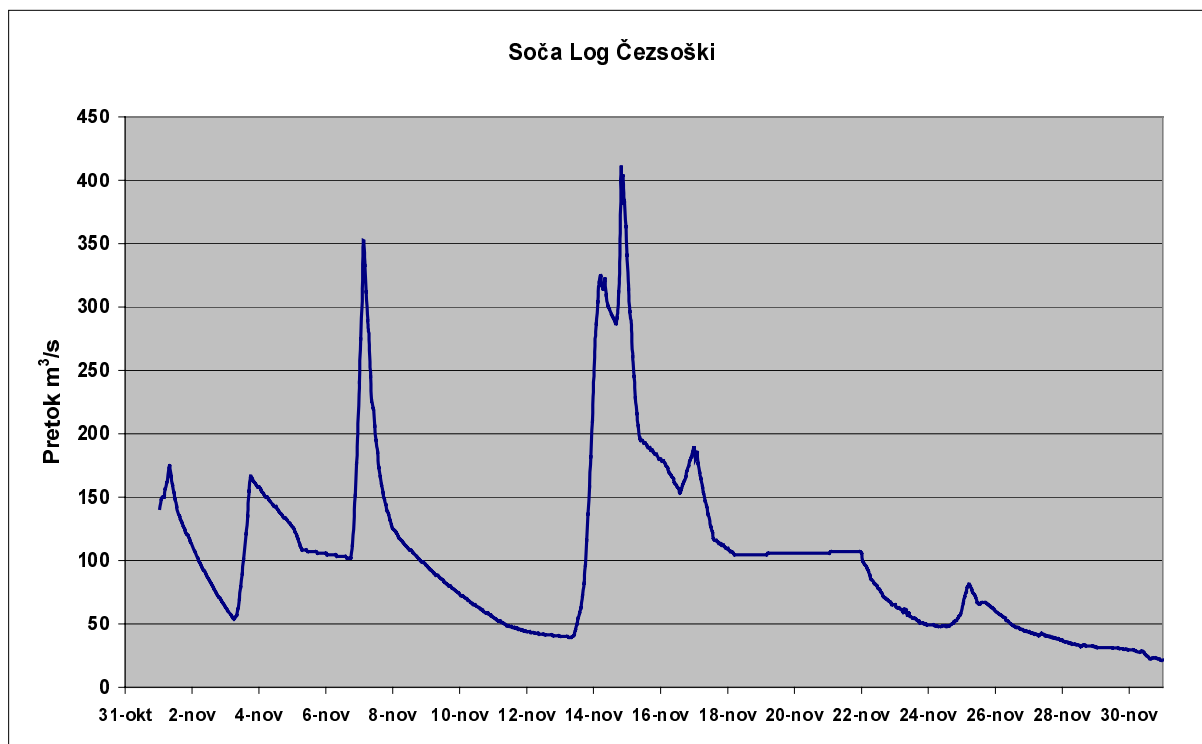
Slika 2: Pretok Soče v Logu Čezsoškem novembra leta 2000. (HMZ 2000)

Ob konci visokovodnega vala je specifični odtok nad omenjeno vodomerno postajo znašal  $1270.8 \text{ l/s/km}^2$ , kar je 15-krat več od običajnega. Omenjena največja pretoka Soče na vodomerni postaji Log Čezsoški sta imela povratno dobo dve in pet let.

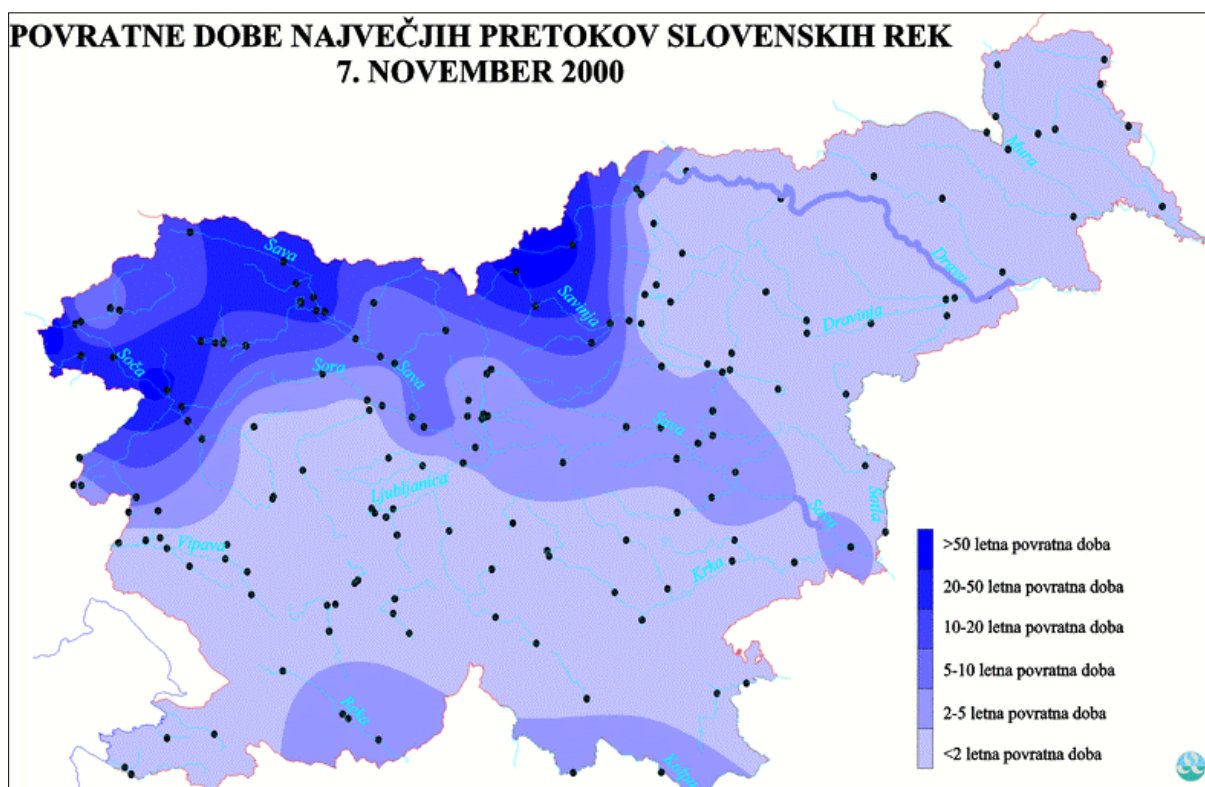
Slika 3: Povratne dobe največjih pretokov slovenskih rek 7. november (HMZ 2000)

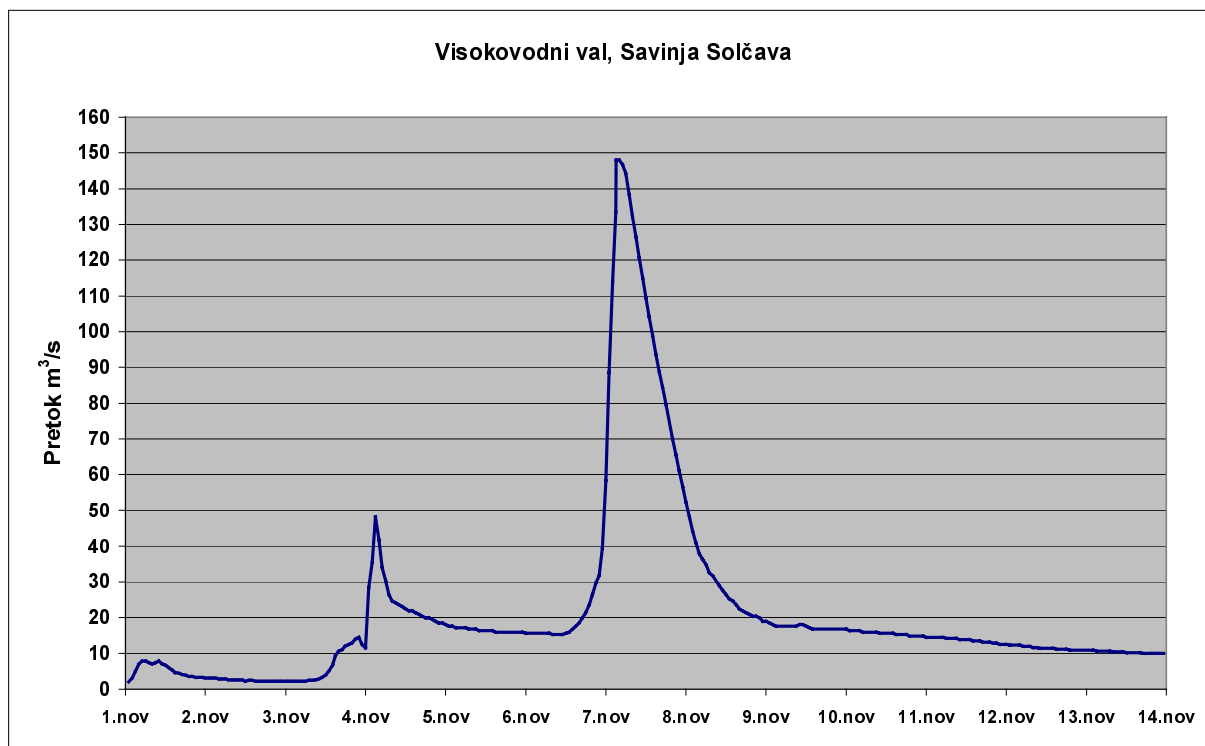
Velika količina padavin, ki je v kratkem času padla na strme povirne predele zgornje Savinje in Meže med Okrešljem, Olševo in Peco je v noči 7. novembra povzročila hudourniški odtok in izjemno hitro naraščanje tamkajšnjih vodotokov. Visokovodni val zgornje Savinje in Meže v zgornjem teku je ob zmanjšani zaščitni vlogi vegetacijskega pokrova in izdatni predhodni namočenosti zemljine imel značilnost nevihtnega hudourniškega odtoka, na območju Solčave s površinskim odtokom – sheet flow. Da gre za izjemen hidrološki pojav, nam kaže specifični odtok s povirnega območja Savinje nad vodomerno postajo Solčava, ki je bil ob konici poplavnega vala 49- krat večji od običajnega in je znašal 2323.4 l/s/km<sup>2</sup>. Tako velik specifični odtok je značilen za silovit, kratkotrajen hudourniški odtok. Pri vodomerni postaji Solčava je Savinja to noč dosegla največji pretok v opazovanem obdobju (1949-200), 148 m<sup>3</sup>/s (Slika 4).

Slika 4: Pretok Savinje v Solčavi med 1. in 14. novembrom leta 2000. (HMZ 2000)
