OCENA OGROŽENOSTI ZARADI PLAZOV V NOTRANJSKI REGIJI

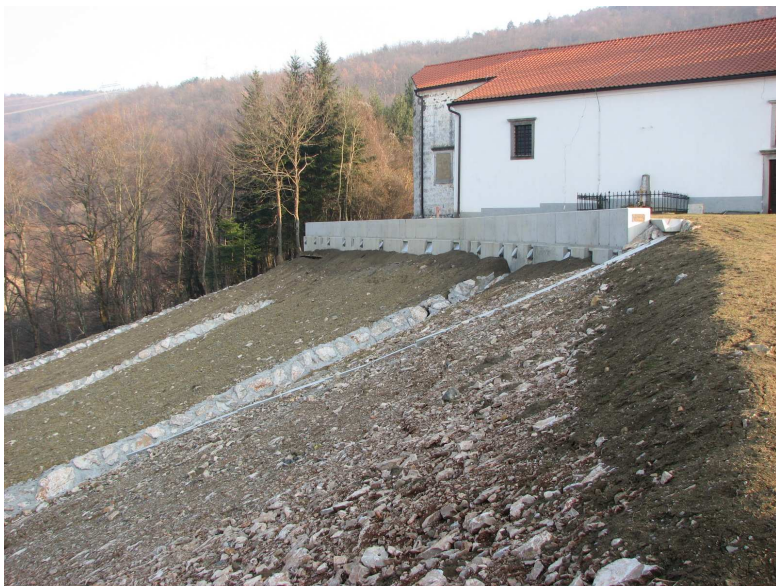
Slika 1: sanacija plaza

Plaz je aktiven, globok je 4 m. Giblje se s prekinitvami, nagib pobočja je 30°. Pojavlja se ob časna podzemna voda (v preperini). V okolici je lapor. Splazela masa je iz gline, meljev z drobci ter iz kosov in blokov kamnin. Raziskave niso bile opravljene. Plaz ogroža v veliki meri cesto in hišo, ki je pod cesto.

Plazišče je na enem mestu sanirano s podpornimi zidovi in ponekod z lovilno mrežo. Nad delu, kjer je hiša plaz ni saniran.

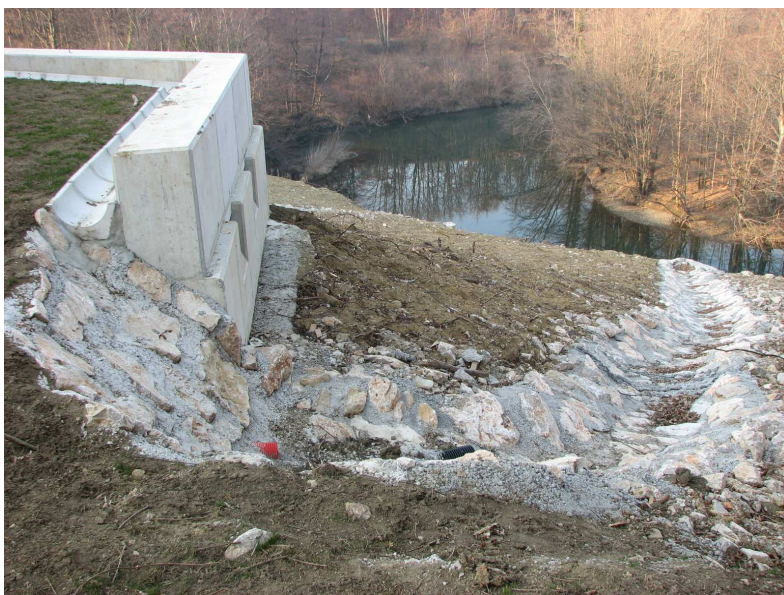
Slika 2: sanacija plaza in odvodnjavanje

Sanacija plaza je bila izvedena v letu 2007 v vrednosti 31.613 eurov.

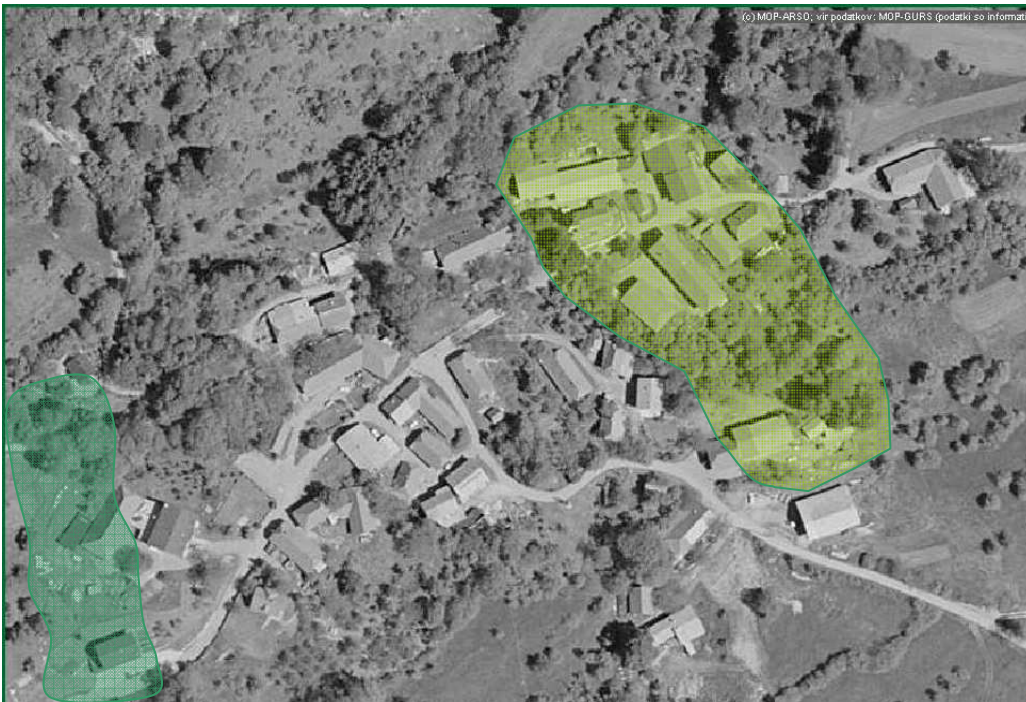
Površina labilnega območja je ocenjena na 12 ha. Poškodbe opazamo na več objektih in se kažejo kot razpoke v zunanjih zidovih. Poškodbe na dveh objektih, s hišnima številka Strane 17 in Strane 21, presegajo značaj arhitektonskih poškodb in predstavljajo funkcionalne poškodbe. Bivanje v teh objektih je nevarno. Poleg navedenih objektov opazamo poškodbe tudi na objektih 20, 22, 23 in 24, ki ležijo v osrednjem in vzhodnem delu vasi. Na zahodnem delu vasi sta poškodovana objekta št. 1 in 1.a.

Poleg navedenih stanovanjskih objektov je močno poškodovana tudi cerkev sv. Križa, ki pa je bila pred leti sanirana. Kljub sanaciji statičnih elementov zgradbe, problem plazenja s tem ni rešen, zato lahko pričakujemo, da se bodo v prihodnosti poškodbe ponovile.

Slika 4: Območje z močno poškodovanimi objekti

Sanacija plaza je predvidena v letu 2008.
