# PLAZ SLANO BLATO NAD LOKAVCEM PRI AJDOVŠČINI

## The Slano Blato Landslide above Lokavec pri Ajdovščini

Mirko Kovač\*, Marko Kočevar\*\*

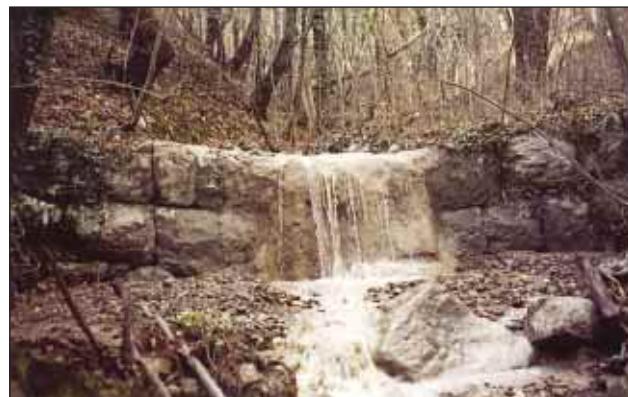
Slika 2. Obrambne zidove v koritu Grajščka je zgradila avstrijska oblast leta 1903. Fotografirano 30. decembra 2000 (foto: M. Kovač)

Figure 2. Barriers built in 1903 by the Austrian authorities, 30 December 2000 (photo: M. Kovač)

Z deželno in državno podporo se napravljajo obrambeni zidovi (slika 2, Peter Medvešček – nadučitelj: Opis Sv. Križa, Gorica 1904) in nasipi, ki bodo za dolgo dobo branili bližnja polja in travnike pred opustošenjem.« (Hiše ob strugi Grajščka so bile zgrajene pred nekaj desetletji. Op. M. K.).

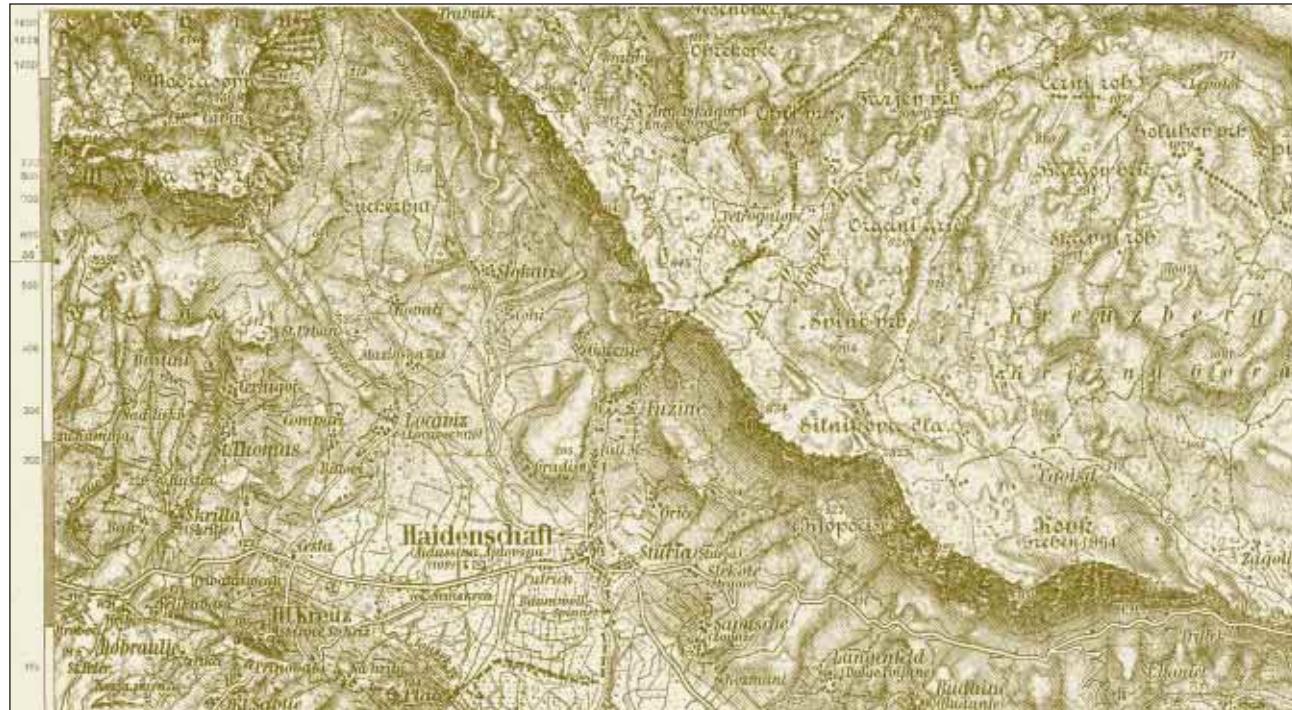
Slika 3. Na avstrijskem vojaškem zemljevidu iz leta 1881 je plazovito območje poimenovano Blatna, potok Grajšček pa Gradiše

Figure 3. On an Austrian military map dating from 1881, the landslide area is named Blatna, and the Grajšček stream is called Gradiše

Ko se je leta 2000 sprožil plaz v Slanem blatu, so se ljudje spraševali, odkod ime Slano blato. O tem sem spraševal domačine. Večina je menila, da zaradi drage melioracije – blato je bilo zasoljeno. V podzavesti mi ostaja razlaga moje mame, doma od Kovačev, zaselku Lokavca v neposredni bližini Slanega blata 1000 m vzhodno od plazu. Kot otroku mi je mama pripovedovala o ovkah, ki so jim uhajale s kovaških pašnikov v Slano blato, po njenem zagotovilu in mišljenju njenih staršev lizat sol. Milko Černigoj, tudi doma od Kovačev, ve povedati, da so jim ovce res uhajale v Slano blato, a bolj verjetno zaradi paše, ki je proti zahodu boljša, in pa zaradi vode, ki so jo tam našle. Zadnje kemične analize kažejo, da je voda iz Slanega blata zelo mineralizirana, tako da bi tudi ta razlaga lahko bila smiselna. Iz opisa Petra Medveščka lahko sklepamo, da je bilo ime Slano blato udomačeno že pred melioracijo plazu. O blatu zgrovorno priča tudi star zemljevid. Slika 3 predstavlja specialko avstrijske vojske iz leta 1881, področje udorov zemljišča je poimenovano Blatna.

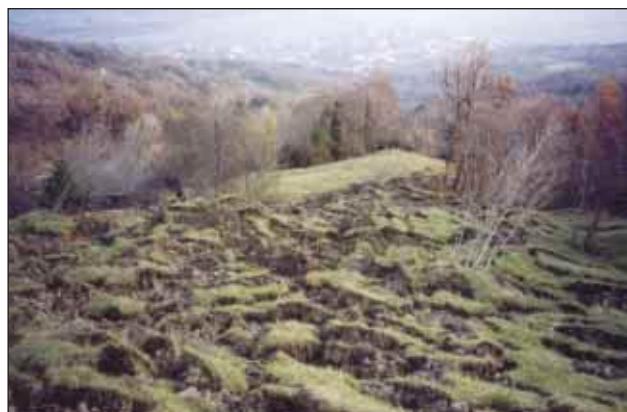
Slika 5. Območje pod platojem na koti 450 m po dokončnem razvoju plazu (foto M. Kočevan)

Figure 5. Area below the plateau after the final development of landslides (photo: M. Kočevan)

Proces plazanja je na levem kraku zajel približno 100 m širok pas, ki se je popolnoma oblikoval v času med 24. in 27. novembrom. Material na izravnem robu desnega kraka plazu počasi drsi po grapi drugega desnega pritoka potoka Grajšček. Na sliki 5 je prikazano območje pod platojem na koti 450 m, ko se je plaz razvil v celoti.

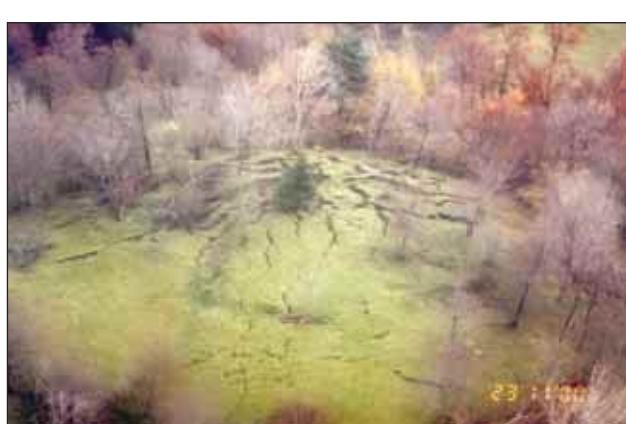
Slika 4. Dvigovanje terena na območju platoja na koti 450 m (foto: M. Kočevan)

Figure 4. Raising of landslide mud material on the plateau, height 450 m (photo: M. Kočevan)

zele mase iz ozadja se je plaz na tem grebenu razcepil v dva kraka. Na sliki 4 je vidno dvigovanje terena na območju platoja na koti 450 m oziroma začetek plazanja spodnjega dela plazu med kotama 360 m in 450 m.

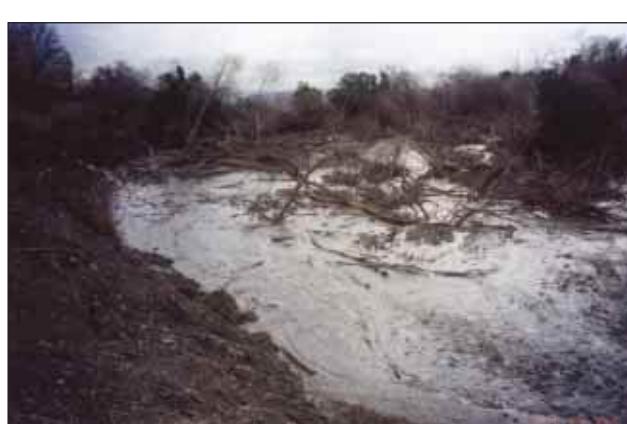
Slika 6. »Blatno jezero« za bariero na platoju, na koti 450 m (foto: M. Kočevan)

Figure 6. "Mud lake" behind the barrier on the plateau, height 450 m (photo: Marko Kočevan)

Zaradi obilnih padavin 24. in 25. novembra in upočasnjenega plazanja na trdnem grebenu se je za platojem na koti 450 m začela nabirati voda. To območje smo poimenovali blatno jezero (slika 6). Zaradi popolne nasičenosti splazele mase z vodo je obstajala resna nevarnost, da si bo blatni tok utrl pot po grapi potoka Grajšček vse do naselja Lokavec.

Nad platojem med kotama 460 do 480 m se akumulira blatno jezero. To je močno razmočen zaglinjen grušč, ki se zaradi zastajanja vode vzdolž drsnega kanala in ob platoju spreminja v gosto blato. Prostornino blata ocenujemo na 100.000 m<sup>3</sup>.

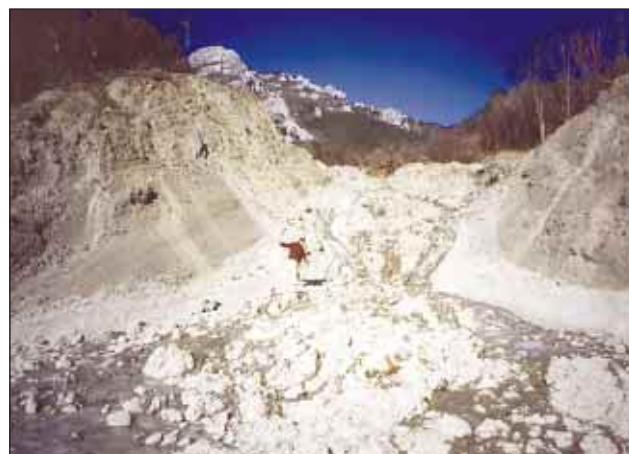
Slika 7. Drsni kanal, po katerem potuje splazeli material od usada proti blatnemu jezeru (foto: M. Kočevar)

Figure 7. "Sliding channel" in which landslide material travels from the crown to the "mud lake" (photo: M. Kočevar)

Drsni kanal, dolg približno 350 m in širok 60 do 100 m, predstavlja območje plazu, po katerem drsijo odlomljeni bloki zaglinjenega grušča od usada proti platoju in blatnemu jezeru (slika 7).

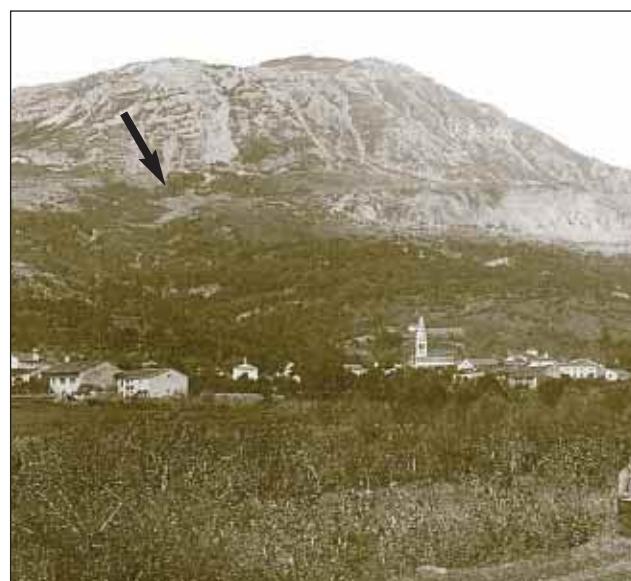
Slika 8. Verjetno 120 let stara fotografija Lokavca s Čavnom v ozadju (last Dušana Hmeljaka iz Lokavca). Puščica označuje plaz.

Figure 8. Approximately 120 year-old photograph of Lokačec and Čaven (property of Mr. Dušan Hmeljak). The 19th century landslide is marked with an arrow.

Lokavčan Dušan Hmeljak ima več kot 100 let staro fotografijo, na kateri je razločno viden plaz iz 19. stoletja (slika 8), ki pa verjetno ni dosegel vasi, vsaj P. Medvešček tega ne omenja. Za primerjavo je bila približno na istem mestu kot slika 8 posneta fotografija Lokavca in Čavna (slika 9). Krizni štab, ki opazuje in nadzoruje pomike plazu, skrbi tudi za odtok vode iz nastalih jezer za plazom (slike 10, 13).

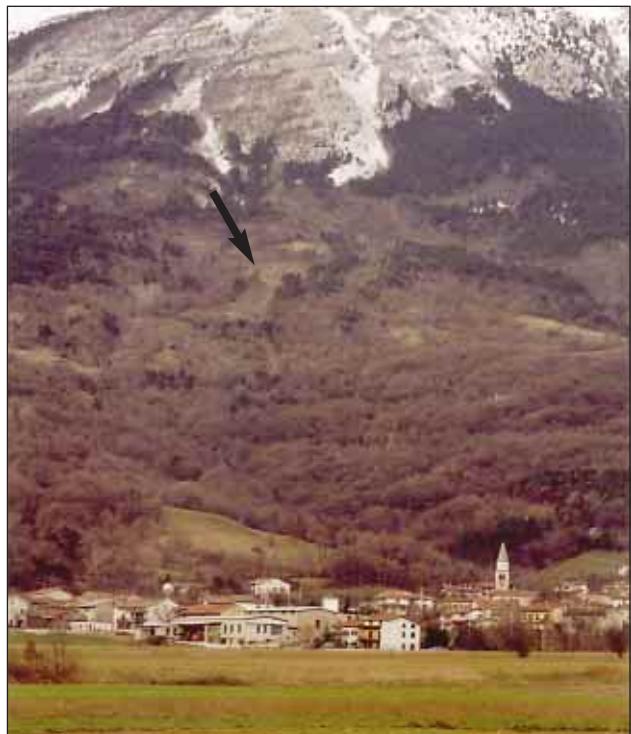
Slika 9. Lokavec in Čaven, fotografija je bila posneta približno tam kot slika 8 (plaz je označen s puščico), 28. decembra 2000 (foto: M. Kovač)

Figure 9. Photograph of Lokavec and Čaven, taken from nearly the same place (landslide is marked with an arrow) as the photograph in Figure 8, 28 December, 2000 (photo: M. Kovač)

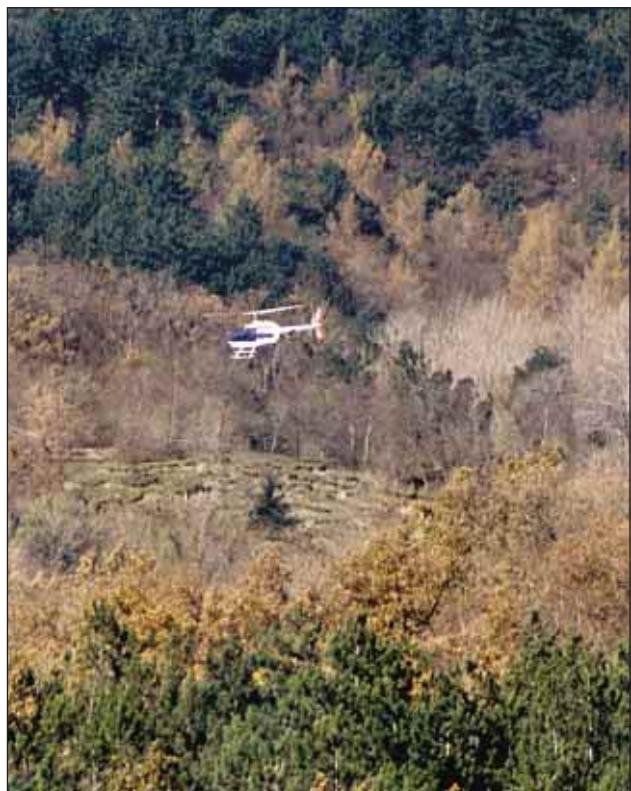
Slika 10. Policijski helikopter nad premikajočim se zemljiščem, 27. november 2000. (foto: R. Kovač)

Figure 10. Police helicopter above the landslide, 27 November 2000. (photo: R. Kovač)

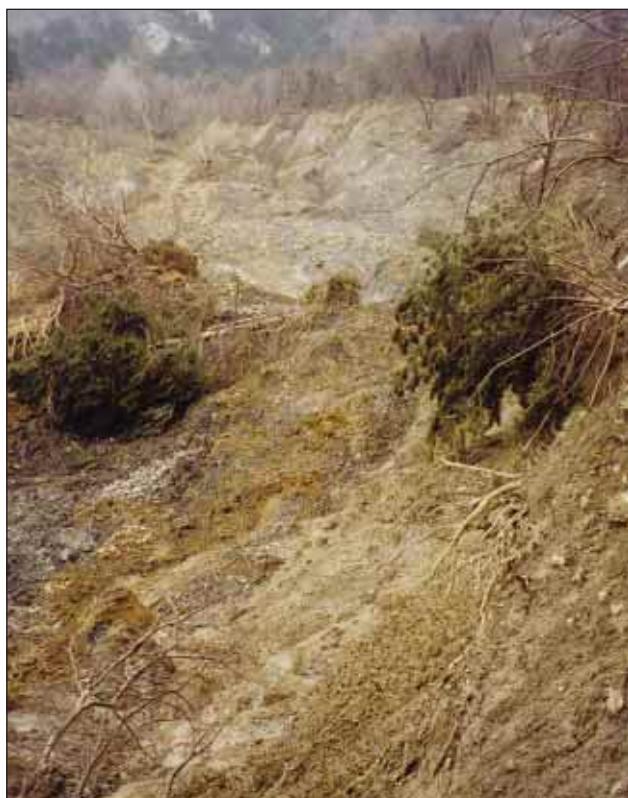
*Slika 11. Del plazu Slano blato, 2. december 2000. (foto: M. Kovač)*

*Figure 11. Part of the Slano Blato landslide, 2 December 2000. (photo: M. Kovač)*

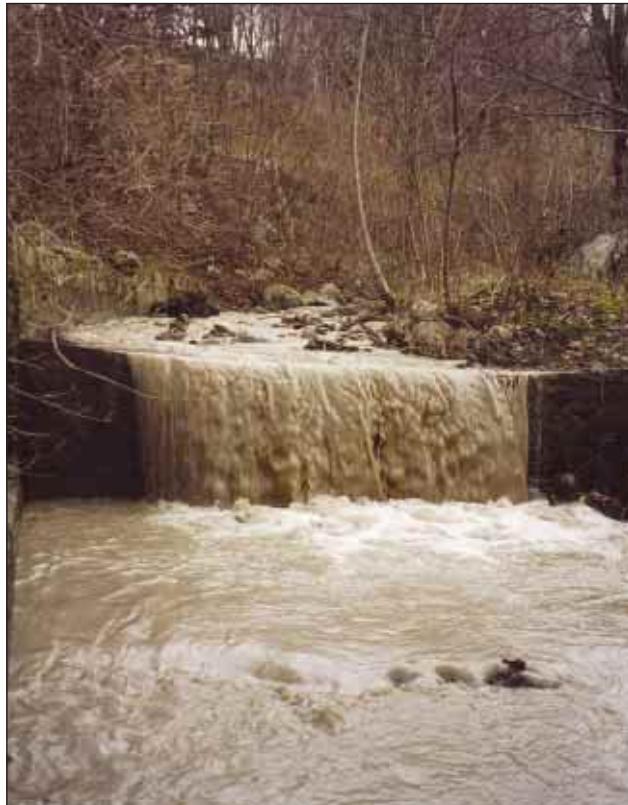
*Slika 12. Kalni Grajšček v Lokavcu, 28. december 2000. (foto: M. Kovač)*

*Figure 12. Muddy Grajšček stream in Lokavec, 28 December 2000. (photo: M. Kovač)*

**Preglednica 2. Pretok vode in blata ter koncentracija blata v vodi v potoku Grajšček za mostom pri Kuših (slika 12)**  
**Table 2. Discharges of water and mud, and mud concentration in water of the Grajšček stream behind the bridge at Kuši (Figure 12)**

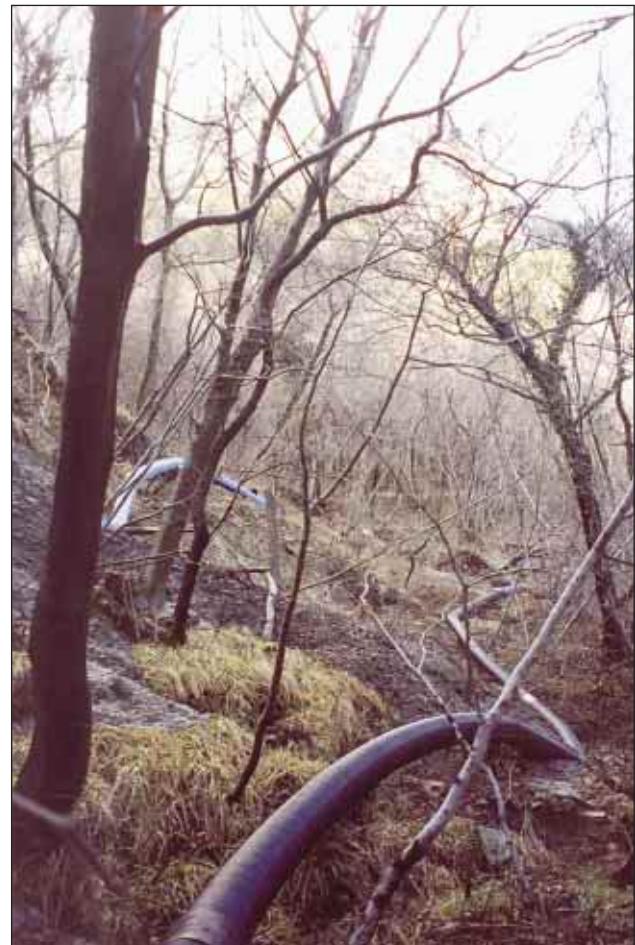
*Slika 13. Po plastičnih ceveh odteka voda izza plazu, 30. december 2000. (foto: M. Kovač)*

*Figure 13. Pipe system for reducing water pressure on the landslide front, 30 December 2000. (photo: M. Kovač)*

- zajetje izvirov in nadzorovano odvajanje vode na desni strani odlomnega roba,
- črpanje vode iz jezera na koti 450 m,
- izdelava obvoda za odvajanje vode na koti 370 m,
- izkop kanala od jezera na koti 460 m navzdol na levi strani plazu,
- izkop kanala ob levem robu plazu od blatnega jezera navzdol.

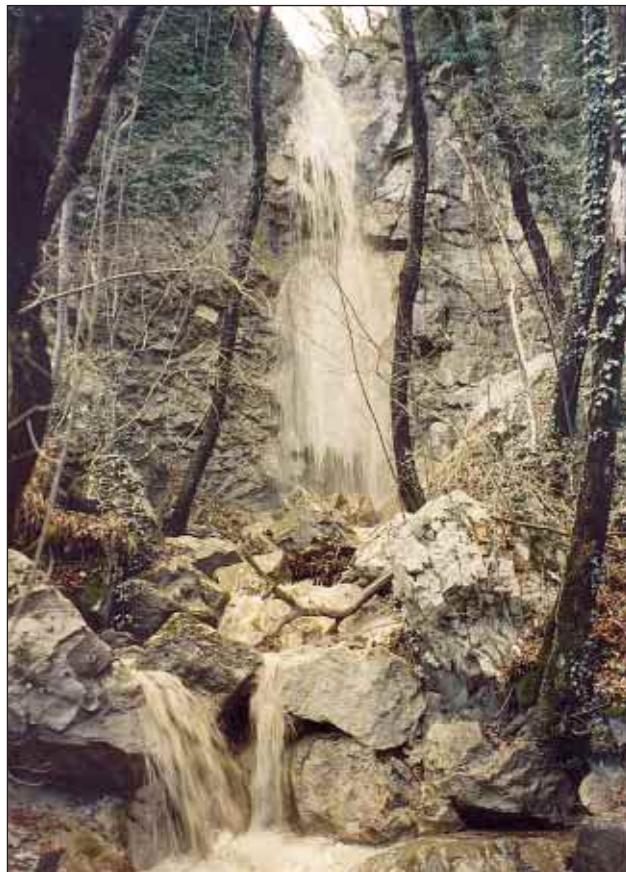
Slika 14. Naravna stena, zadnja ovira drsečemu zemljišču, 30. december 2000. (foto: M. Kovač)

Figure 14. Natural rock wall, last obstacle to the sliding land, 30 December 2000. (photo: M. Kovač)

Oktobra, novembra in decembra 2000 je padlo v Lokavcu 990,4 mm, kar je 63 % celoletnega povprečja (primerjava z Ajdovščino). Novembra je bilo dežja 591,8 mm, kar je 370 % novembarskega povprečja. Zaradi ekstremnih padavin je največja koncentracija blata na »blatnem jezeru«. Zadržuje ga naravni greben iz peščenjaka, ki predstavlja zadnjo oviro drsečim masam (slika 14).

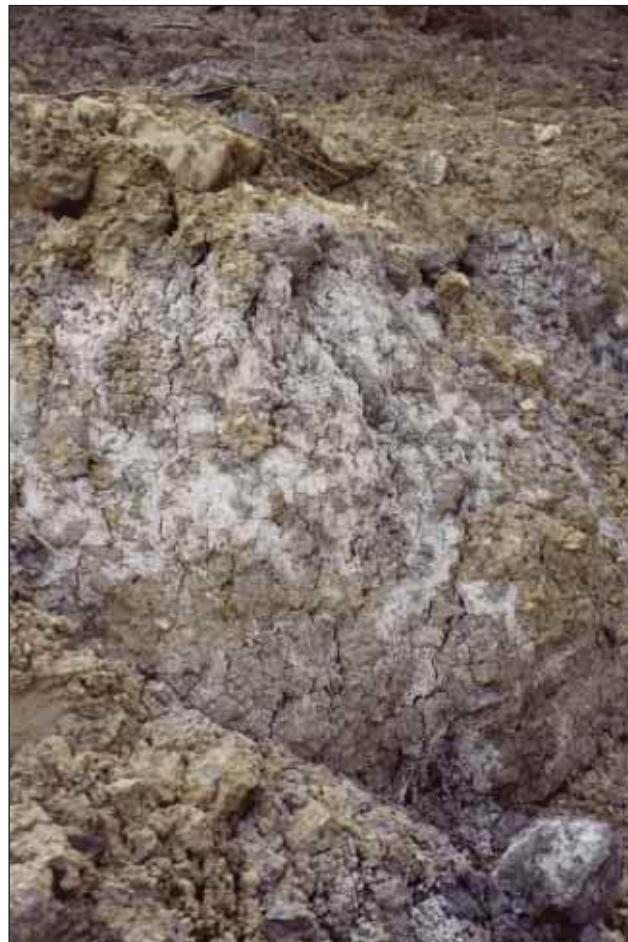
Slika 15. Plaz se je 18. aprila 2001 spustil čez slap in se ustavil 100 metrov niže. Konec aprila se je blato posušilo in na površini so se pojavili kristali soli. Kemijski institut iz Ljubljane je potrdil povečano koncentracijo natrija v blatu. (foto: M. Kovač, 3. maj 2001)

Figure 15. On 18 April, 2001 the landslide moved over the waterfall and stopped 100 m downhill. At the end of the month, dried-up mud and sodium salts emerged to the surface. The analysis of the Chemical Institute of Ljubljana confirmed greater concentration of sodium. (photo: M. Kovač, 3 May 2001)
