VISOKE VODE V SLOVENIJI LETA 2010

High Waters in Slovenia in 2010

Janez Polajnar* UDK 556.166(497.4)"2010"

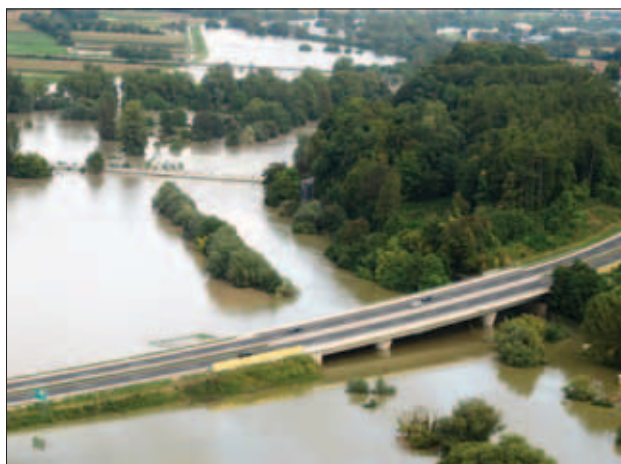
Slika 2: Sotočje Save in Krke, 19. september 2010 (foto: J. Polajnar)

Figure 2: Confluence of the Sava and Krka river, 19 September 2010 (Photo: J. Polajnar)

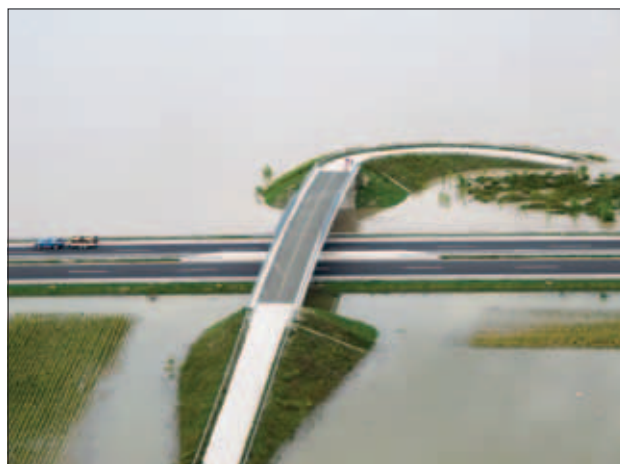
Slika 3: Avtocesta Ljubljana-Zagreb na Brežiškem polju, 19. september 2010 (foto: J. Polajnar)

Figure 3: Motorway Ljubljana-Zagreb on the Brežiško field, 19 September 2010 (Photo: J. Polajnar)

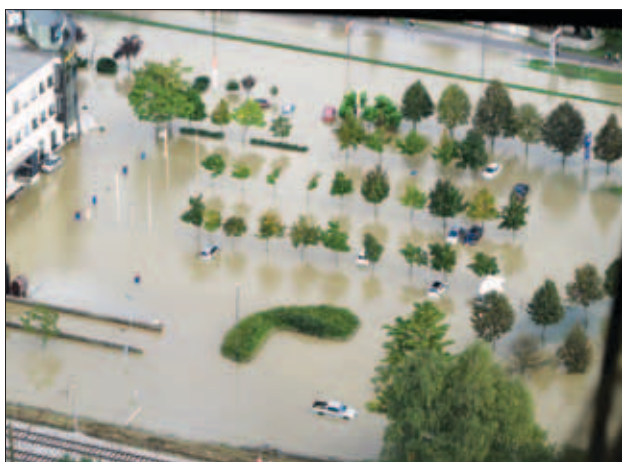
Slika 4: Poplavljeni Tržaška cesta v Ljubljani, 19. september 2010 (foto: J. Polajnar)
 Figure 4: Flooded road Tržaška cesta in Ljubljana, 19 September 2010 (Photo: J. Polajnar)

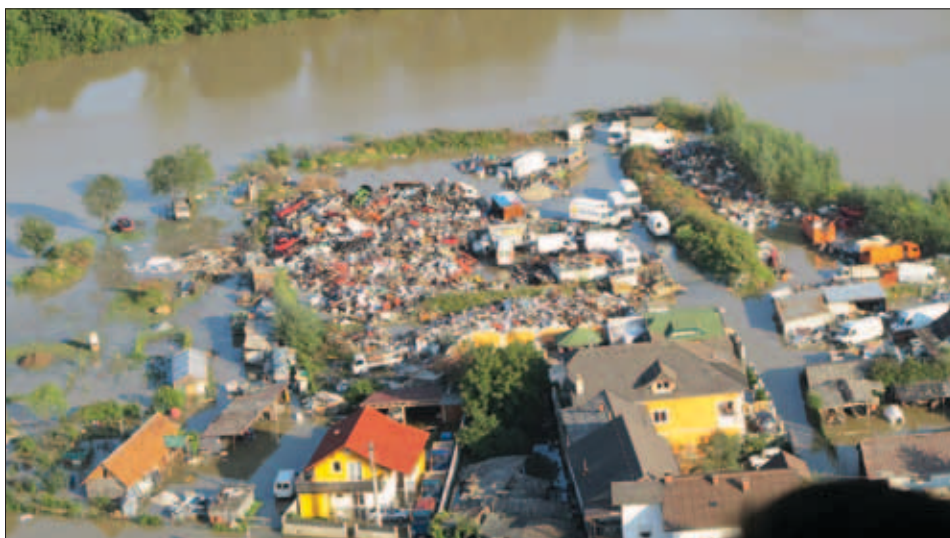
Slika 5: Poplavljeni deponija ob Ljubljanici pri Zalogu, 19. september 2010 (foto: J. Polajnar)
 Figure 5: Flooded waste disposal site at the Ljubljanica river near Zalog, 19 September 2011 (Photo: J. Polajnar)
